Mさま邸 床張り替え工事

Hさま邸 水栓金具取替工事

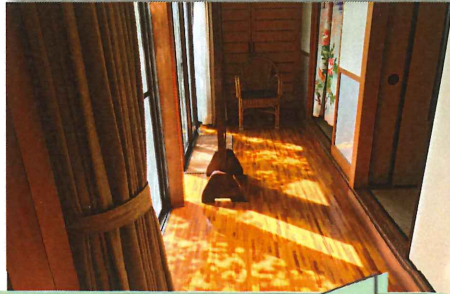
工事前

フローリング（集成材）の
接着剤が、経年劣化により
剥離してきていました

そのため床の硬度が弱くなり、
根太(ねだ)のない部分を踏むと
沈みを感じるようになっていました

元のフローリングの上から
滑りにくくワックスがけが不要の
新しいフローリングを張りました

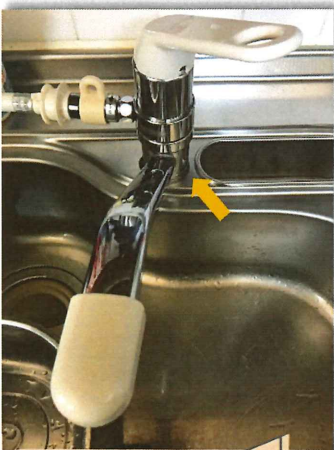
工事前

常に台座部分から
水がにじんでいました

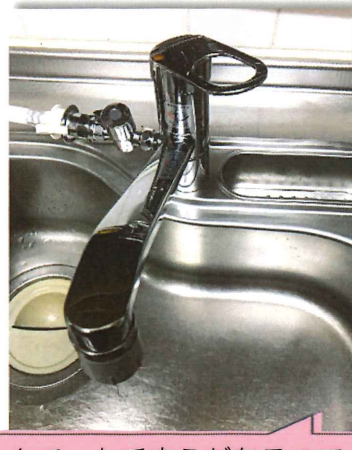
工事後

カチッと手応えがあるので
お湯と水の切り替えが
はっきり分かります
