当社で施工した
工事をご紹介
No61

(株)健工舎イガワ
金沢市久安 4-17
242-3910

ウナシンビル看板工事

Kさま邸外壁補修工事

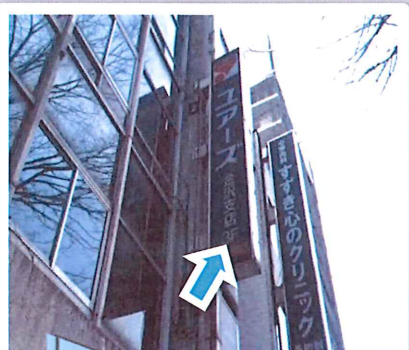
工事前

「金沢市屋外広告物条例」により撤去することになりました。

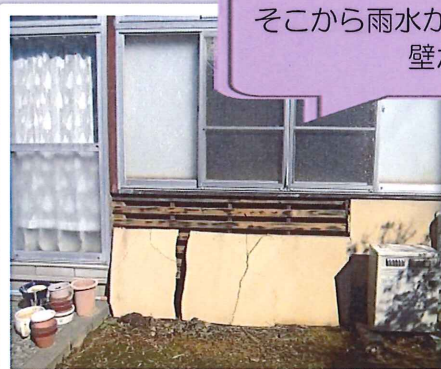
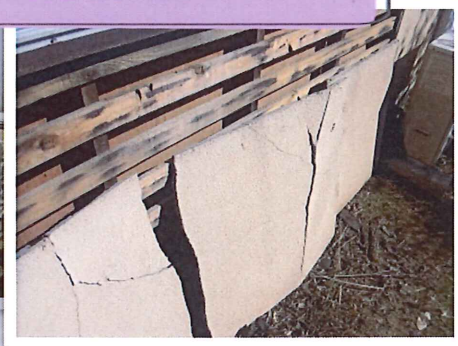
工事前

モルタル壁にひび割れがありそこから雨水が侵入し、長年の劣化により壁が脱落しました

モルタル壁とは、網の針金の上にモルタル（砂とコンクリート、水を混ぜたもの）を塗り付けて、その後塗装をした外壁のことです。乾燥と収縮などの理由により、どうしても「ひび割れ」が発生しやすい外壁になります。このひび割れが出来た場合、そこから雨水が浸み込みモルタルの裏にある木材や金属が腐食し、外壁だけでなく建物自体が劣化してしまいます。ひび割れが出来たら塗り替えるかとりあえず雨水が入らないようにひび割れにコーキングをすることが大切です。
