## 工事前

## 工事後

### 岩田電気工事(株)さま

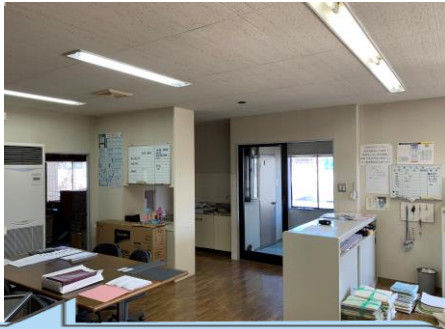
電話の回線やLANケーブルなどが床に露出しており、移動の際は引っかからないよう気を付けたり、掃除の邪魔になっていました

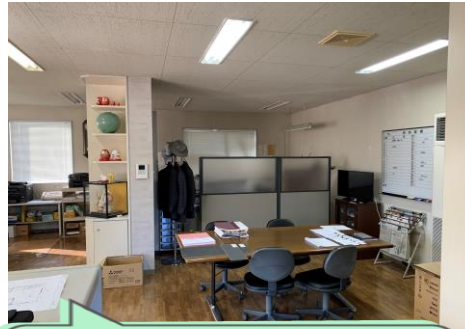
事務所は土足のため、床材にはクッションフロアが使用されていますが、経年劣化により、一部にめくれもありました

今回は既存クッションフロアの上から**塩ビタイル**を施工しました
