# 今月の現場 No.122 アパート耐震改修工事

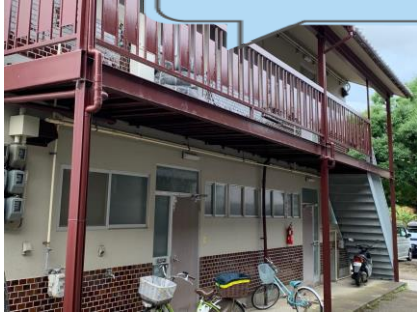
耐震診断の結果、震度6強の地震時には倒壊の恐れがあるため「**金沢市既存建築物耐震改修工事等補助制度**」を利用し、耐震改修工事を行いました

築38年の木造アパートは、内部もかなり**老朽化**していました

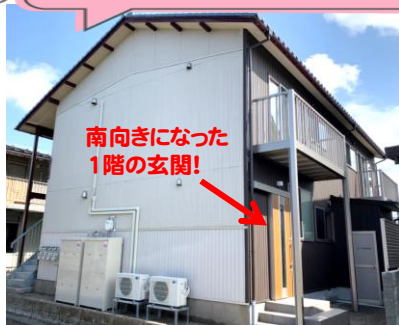
南向きになった1階の玄関!
