Mさま邸 床張り替え工事

Hさま邸 水栓金具取替工事

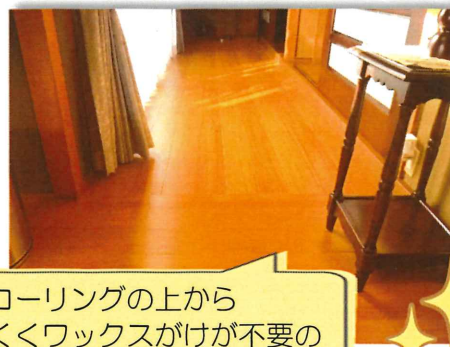
ギーギー
ミシミシ

床鳴りの原因とは??

いろいろな原因で、実(さね)が
こすれて音が鳴ります

- 床材の伸びや縮みですき間が出来て、さねがこすれる
- フローリングの繋ぎ目(さね)を止めている釘が、こすれる

- 根太や大引きが乾燥などにより縮んだりねじれ、そのため根太と根太の間の床がたわみ、さねがこすれる
