今月の現場

TK チルドレンズファームさま 非常階段改修工事

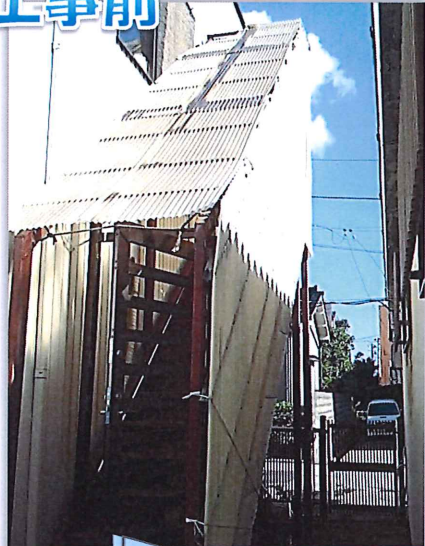
工事前

テナントビルの非常階段です

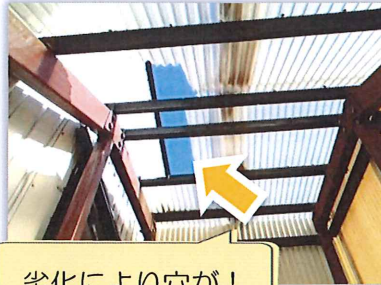
劣化により穴が!

穴を埋めて鉄板補強し、
 錆び止め塗装を塗りました

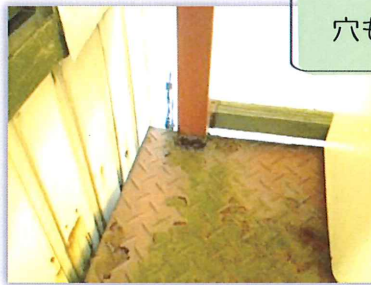
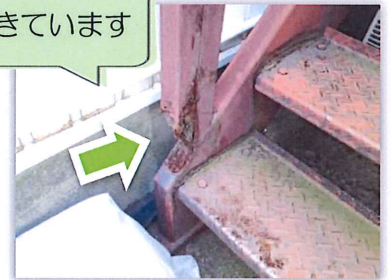
所々、腐食し
 穴も空いてきています
