今月の現場

当社で施工した
工事をご紹介
No66
(株)健工舎イガワ
金沢市久安 4-17
242-3910

Nさま邸耐震工事

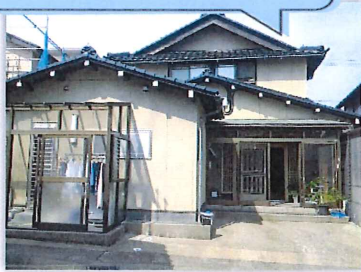
外壁を取り外した後、耐震ボードを
柱にしっかりと張りつけて補強し
新しく外壁を張ります

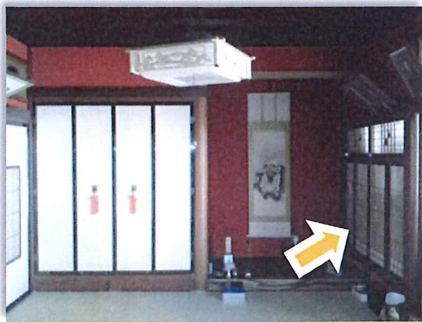
工事前 写真①(和室)

床の間の横の書院障子を
壁面に変更します

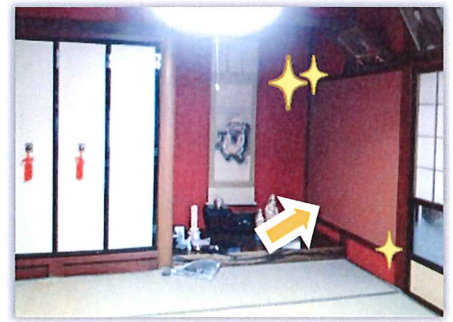
工事後

床の間の横は強い壁(耐力壁)になり
耐震強度がアップ！

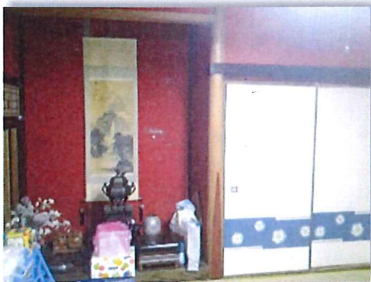
写真②(和室)

隣の和室も同じように
書院障子は壁面にして
こちらの床の間は押し入れに変更

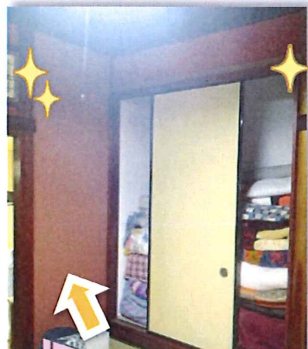
ダブル筋交いを入れた耐力壁

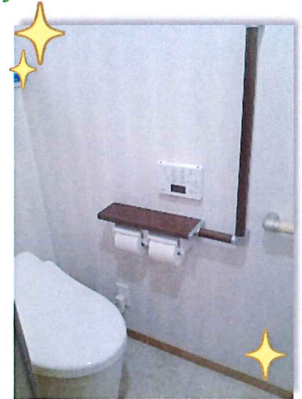
写真③(トイレ)

タイルの壁も補強して
クロス張りの壁に変更
手すりも取付け温かい快適なトイレに変わりました
