# 今月の現場

No.126 Hさま邸 棟瓦積直し工事  
Kさま邸 屋根修繕工事

## Hさま貸家 棟瓦積直し工事

## Kさま邸 屋根修繕工事（松井商店さま協力工事）

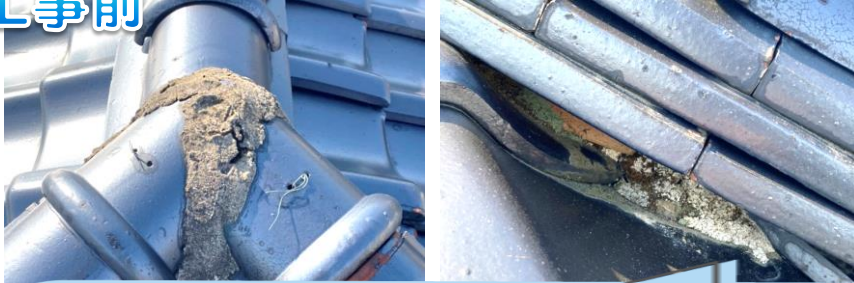
### 工事前

棟瓦の漆喰部分にヒビや剥がれがありました  
このまま放置すると、瓦の下に敷いてある防水シート  
(ルーフィング)の劣化につながり、雨漏りの原因になります

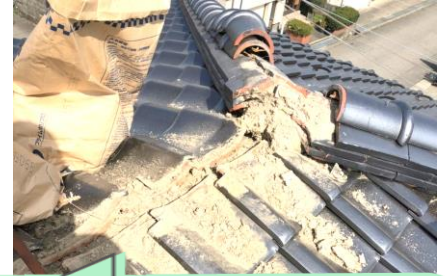
- まず丸瓦を外します
- 経年劣化でサラサラになった  
葺き土（粘土）を取り除きます

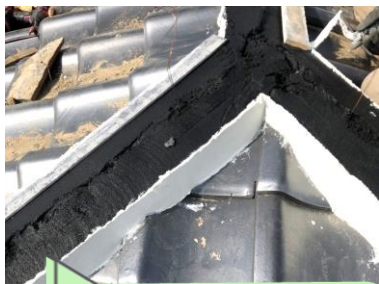
- 面戸漆喰（白）を塗り、  
南蛮漆喰（黒）を葺き土の  
代わりに使い、のし瓦を  
積みなおしていきます

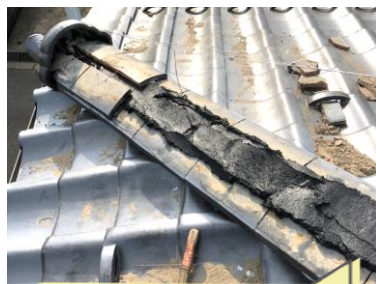
- 南蛮漆喰は、漆喰に  
油脂や粘土などを混ぜた  
もので、防水性が高いのが  
特長です

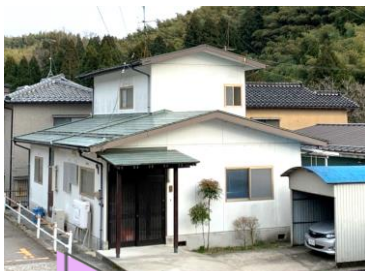
### 工事前

トタン屋根のKさま邸、  
近年の猛暑で室内の暑さに  
大変お悩みでした

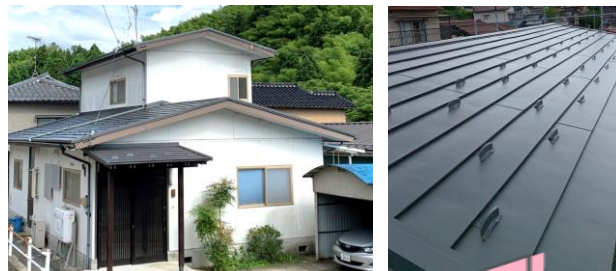
### 工事後

既存の屋根の上から、超軽量のニチハ・横暖  
ルーフを施工しました。重ねて張るので、  
遮熱性や断熱性もアップ！工期や費用も削減！

- 一般的な金属製屋根材とは  
違い、**遮熱鋼板と断熱材を  
一体成型した屋根材**です
- **色褪せに強く**、一般的な  
鋼板に比べ、約3～6倍の  
耐食性があります
- 従来よりも**めっき層を強化**  
しているので赤錆は20年  
保証、穴あきは25年保証
- **硬質ウレタンフォーム**を  
心材に使い、表面の遮熱  
鋼板が**赤外線を反射**させ、  
屋内への**熱の侵入を軽減**  
します。プラス**雨音も軽減**！
