# 今月の現場

No.134 八幡神社さま手水舎修繕工事

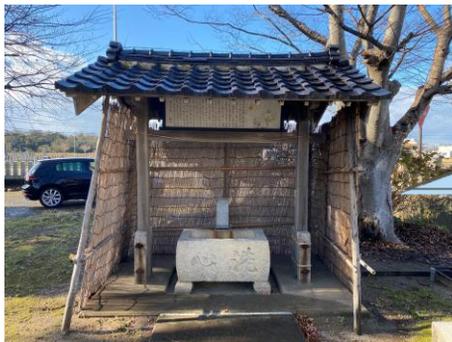
神社を管理している立野石材さまから修繕のご依頼がありました。手水舎の屋根を支えている柱が長年の雨風の影響で腐朽化し、いつ倒れてもおかしくない状態でした。

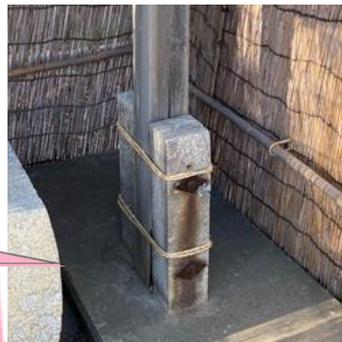
柱を固定していた石に貫通させているボルトがサビてしまい…補強の石もひび割れてきていました。

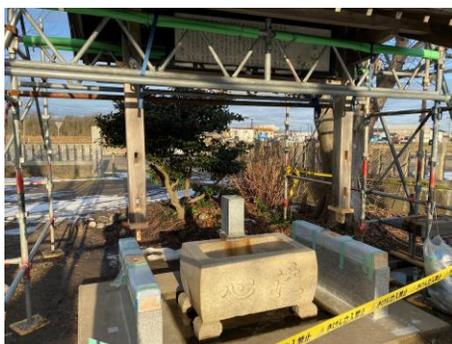
屋根を仮設足場で持ち上げ基礎石を設置しました。

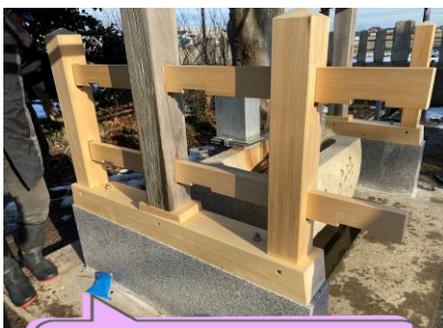
新しい柱は、耐久性に配慮し、青森県のヒバ材を使用。元の柱とヒバの柱を釘を使わない「ほぞ継ぎ」加工し、緊結しました。

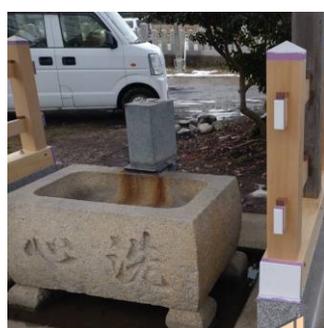
小口(木材の断面)にはひび割れ防止に、貝殻をすりつぶした塗料の「胡粉」を塗りました。

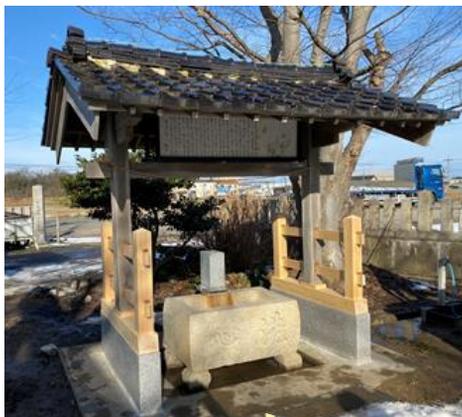
正面

倒壊の心配もなくなり、地域の皆さまが安心して参拜できるようになりました。
