No.164 Mさま邸 改修工事

【築35年のMさま邸】能登半島地震の影響により地盤沈下  
水道管破裂などの被害に遭われ、ご連絡をくださいました。  
長年暮らしてきたご自宅でも今後“安心”して暮らせるように  
改修工事のご依頼です。

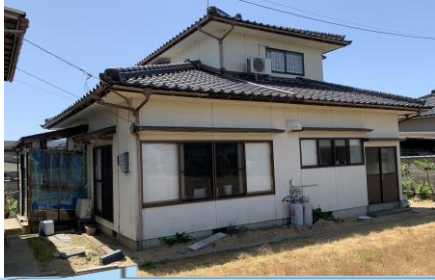
ご自宅が最大25cmも傾いてしまいました。

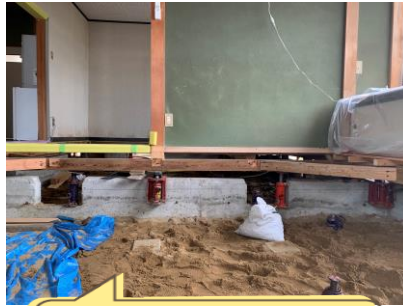
建物と基礎を  
切り離していきます。

仮の板をかませながら  
少しずつジャッキアップ。  
水平な高さになるまで、  
この作業を繰り返します。

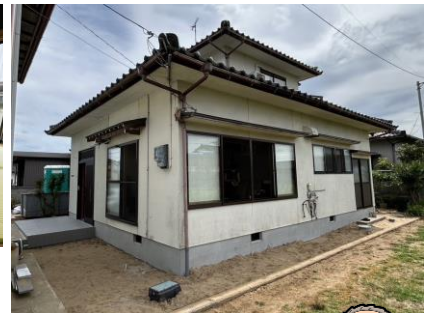
家の中も元通りです。
